Tabernakel und Strebepfeiler Dom St. Stephanus und St. Sixtus zu Halberstadt

**Diagnosis
Safety evaluation
Design of intervention**
(Charter of Victoria Falls 2003)

Brandenburgische
Technische Universität Cottbus
Fakultät 2
Master Studiengang Bauen & Erhalten

Dipl.-Ing.(FH) Holger Wehner

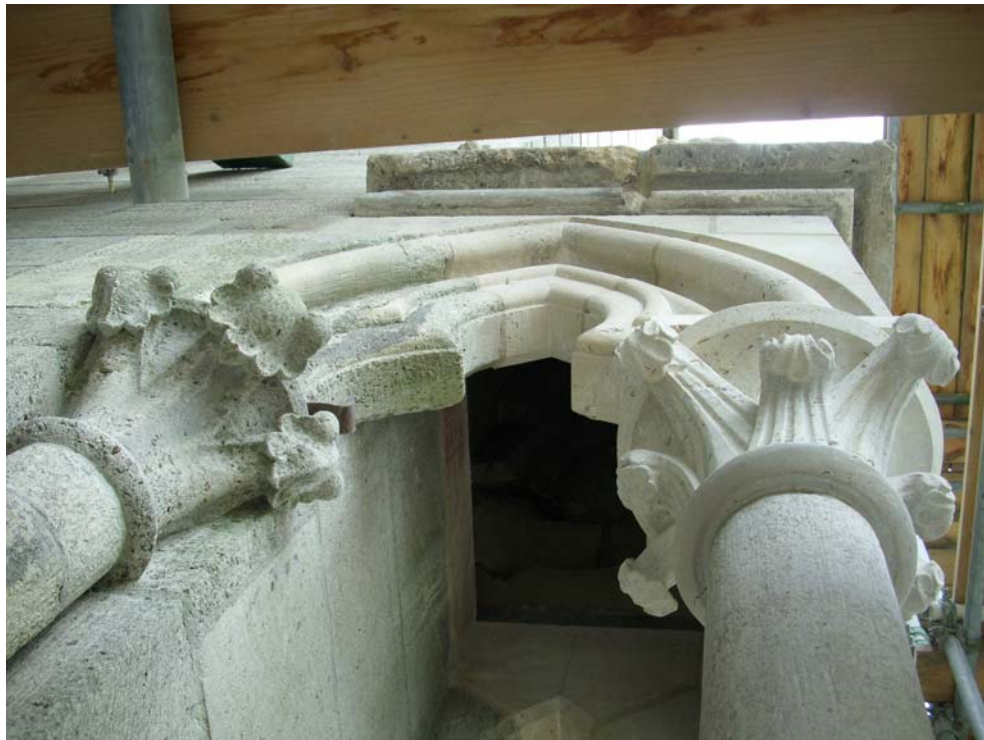
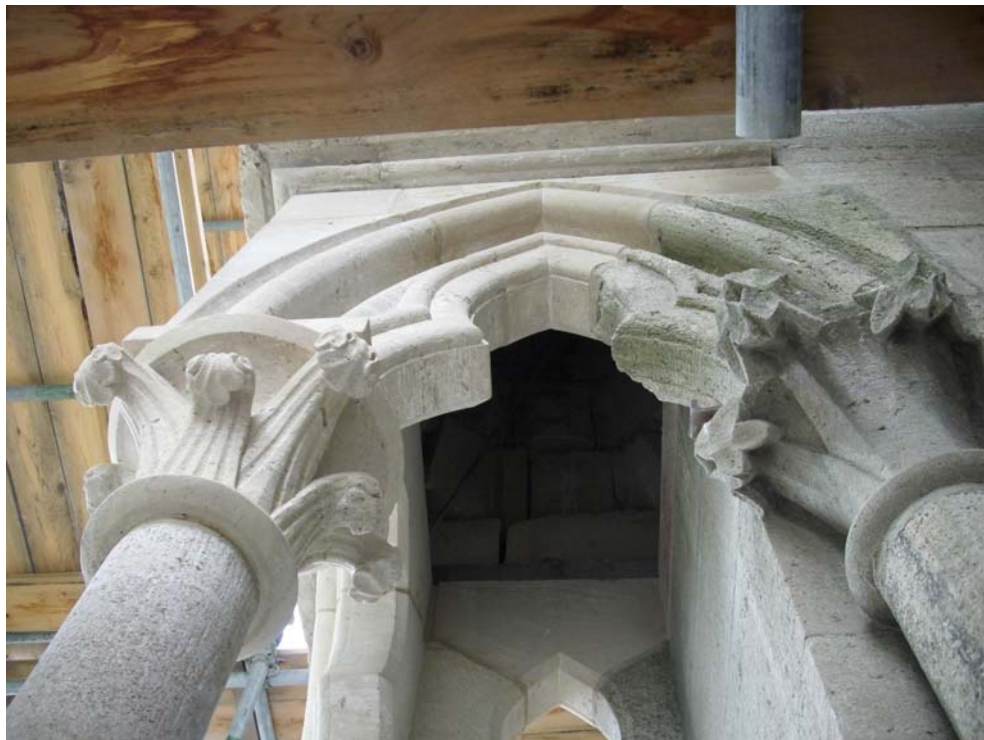
Bild 73 und 74: Detail Übergang der Bestands- und Neuteile

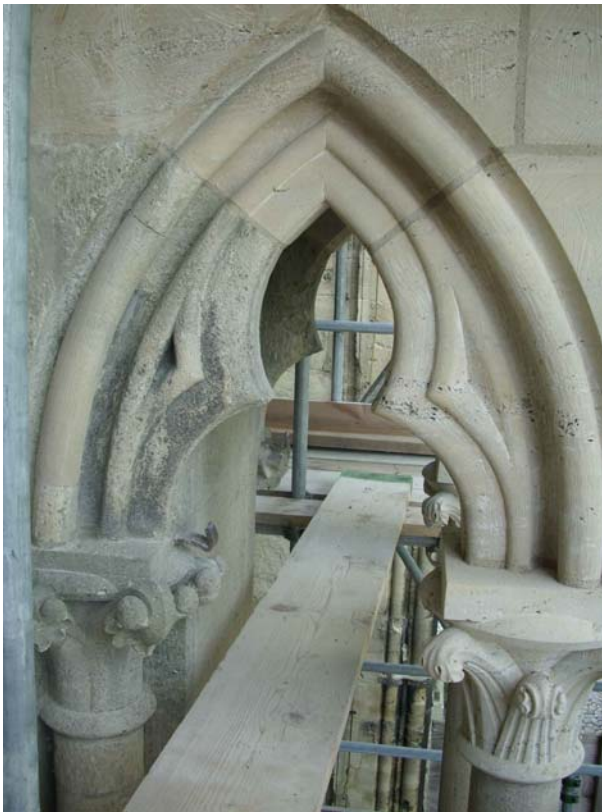
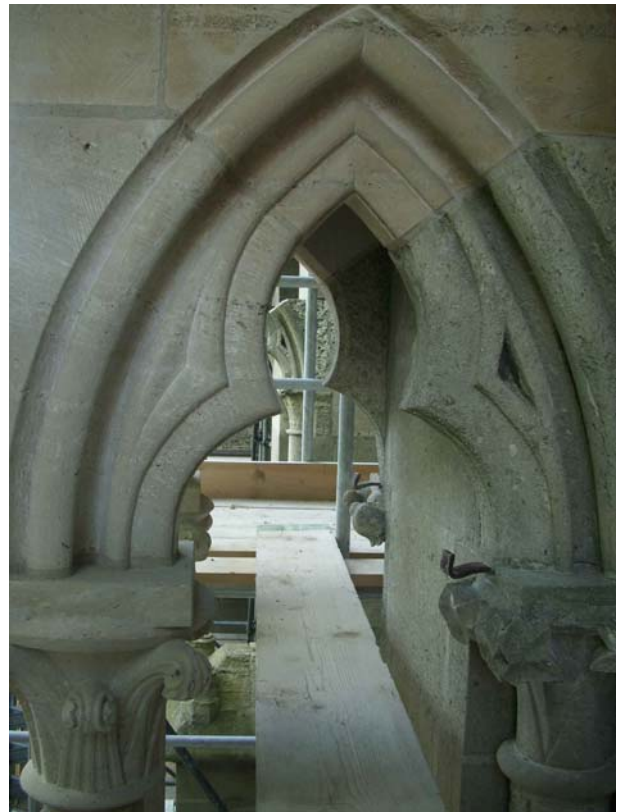
Bild 77 und 78: Detail Übergang der Bestands- und Neuteile

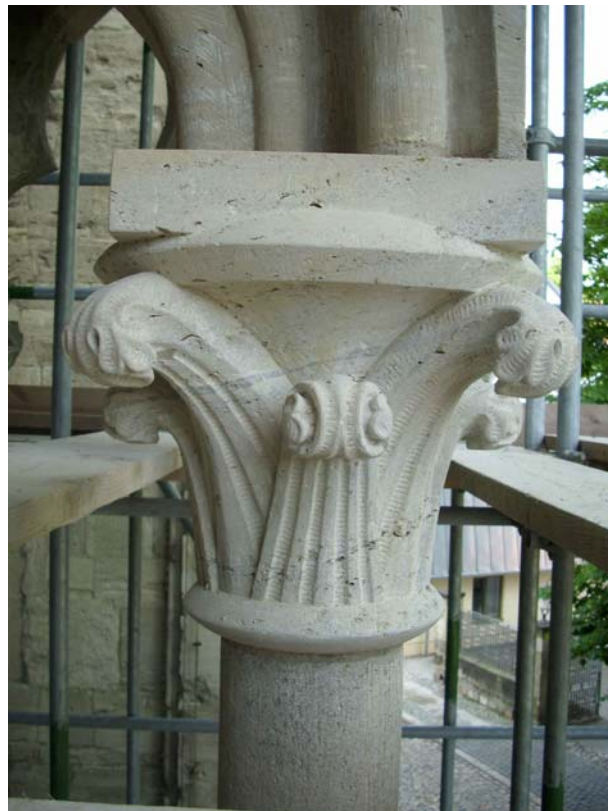
Bild 79: Knospenkapitell

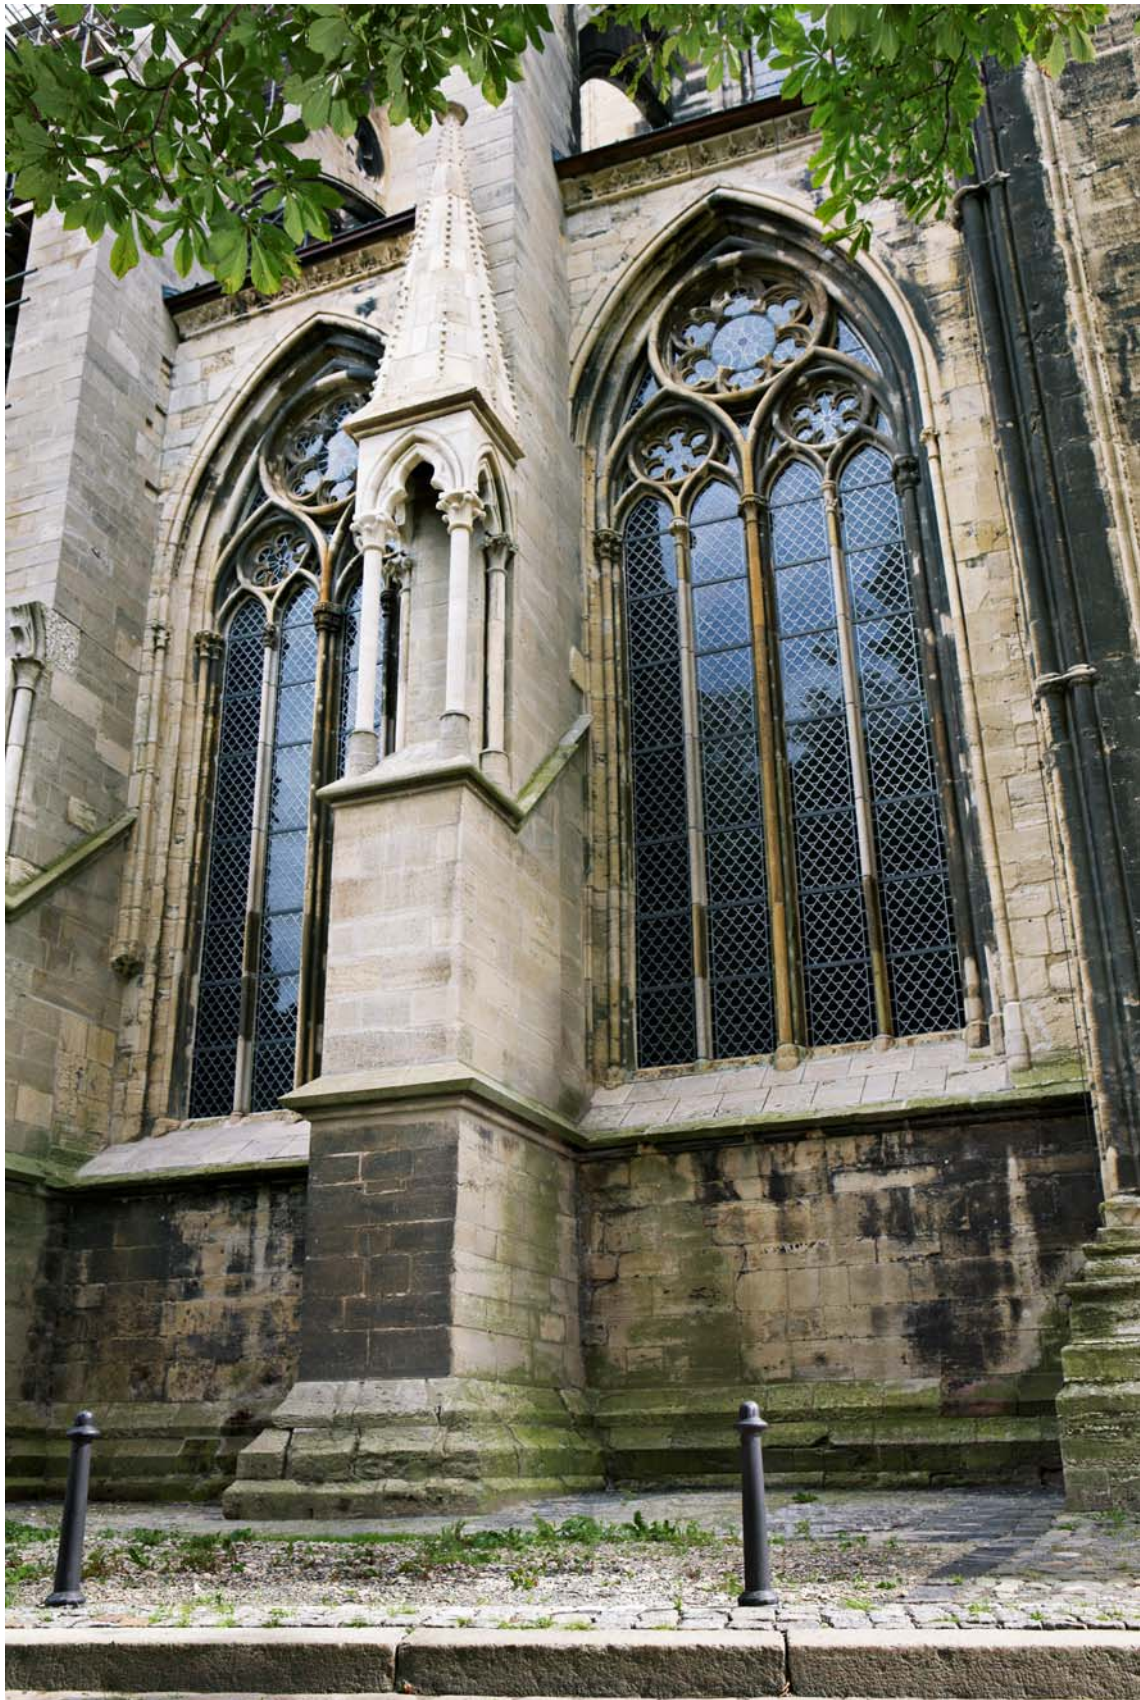
Bild 80: Tabernakel B2 mit Strebepfeiler 2009
(Quelle: Werkstätten für Denkmalpflege GmbH, Halberstadt 2009)

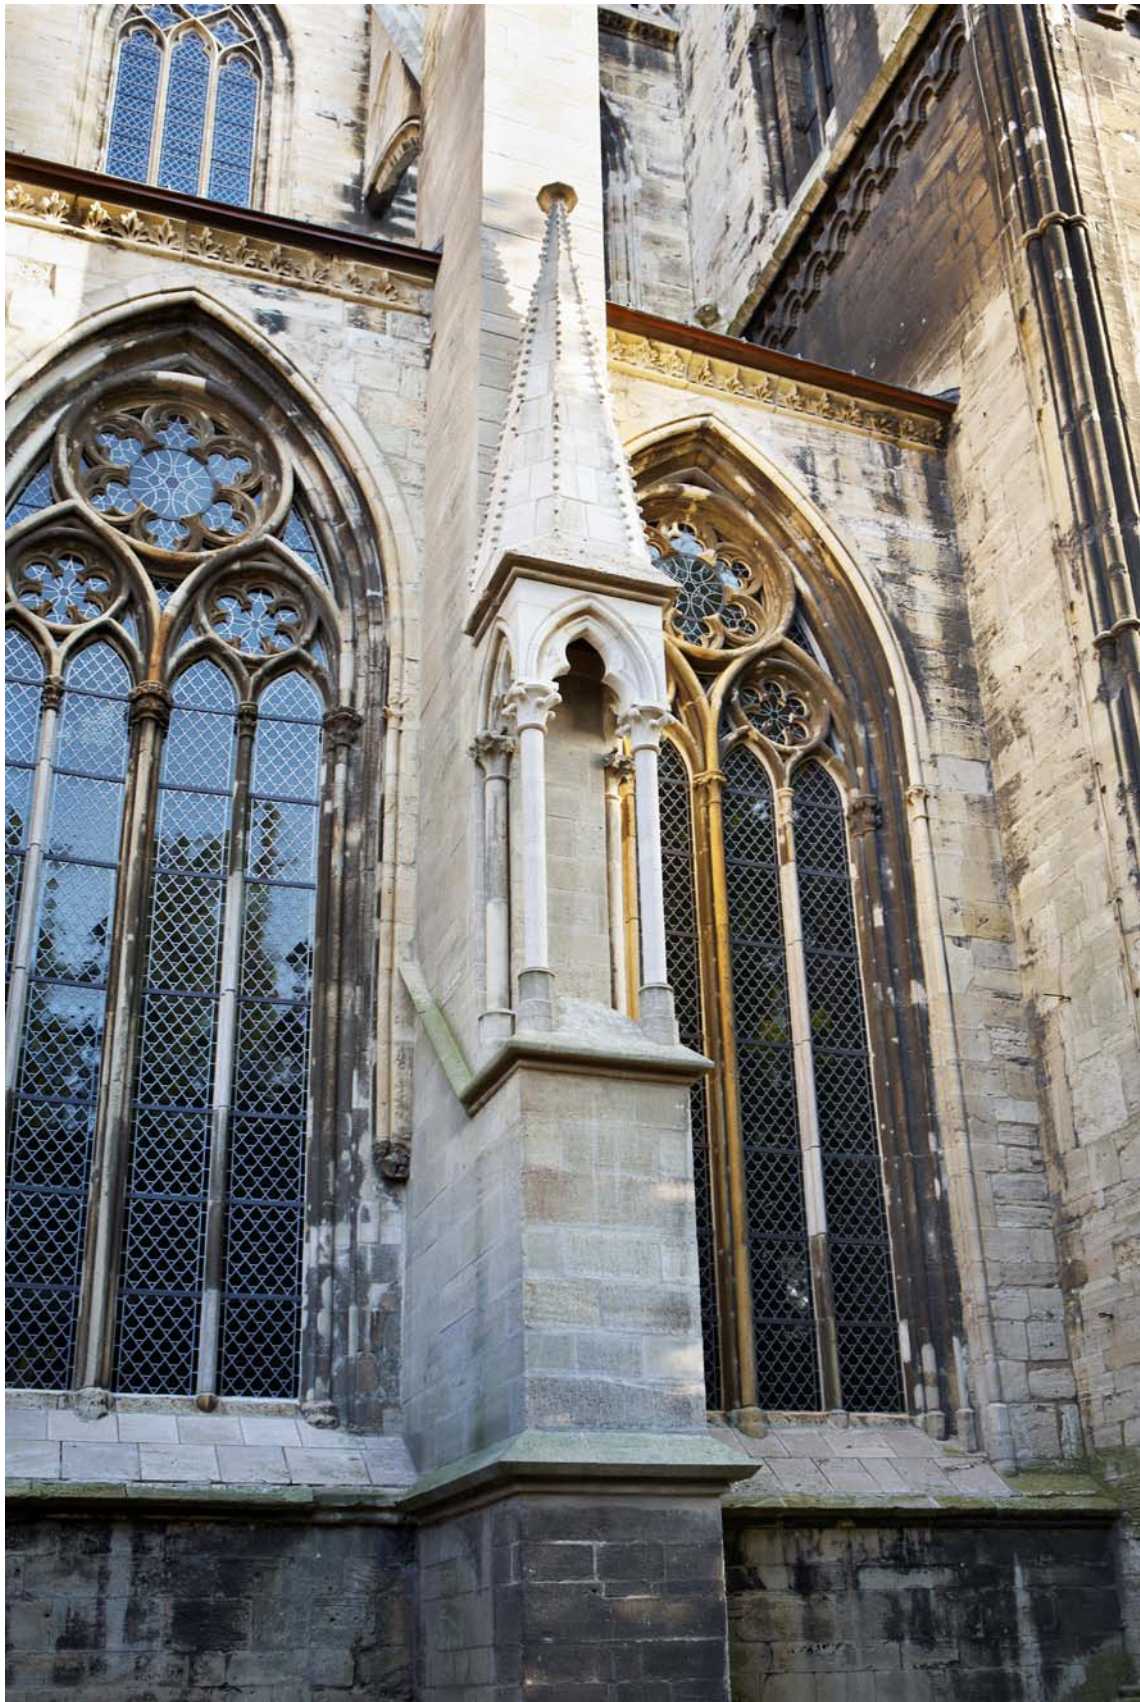
Bild 81: Tabernakel B2 mit Strebepfeiler 2009
(Quelle: Werkstätten für Denkmalpflege GmbH, Halberstadt 2009)
